JABATAN PENGAIRAN DAN SALIRAN  
KOTA SETAR /PENDANG/YAN

# Sungai Terus @ Sungai Kedah

**PERINGKAT DEEP**

**JPS KOTA SETAR**

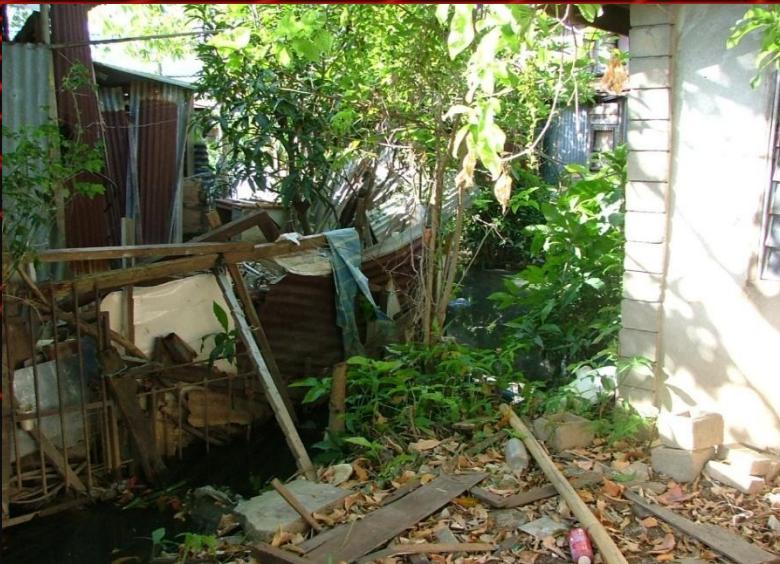
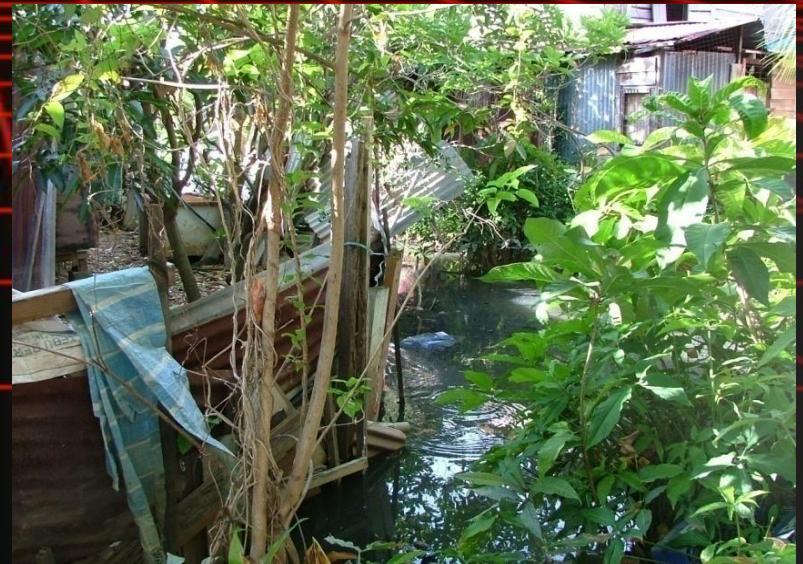
- Penempatan di dalam kawasan dataran banjir ie. rendah
- Dipengaruhi kesan pasang-surut paras laut
- Pembinaan rumah setinggan di dalam rezab sungai
- Halangan yang mengganggu aliran air sungai spt lintasan, pembentung, paip dan kabel dll.
- Pembuangan terus sampah dan sisa air buangan ke dalam sungai

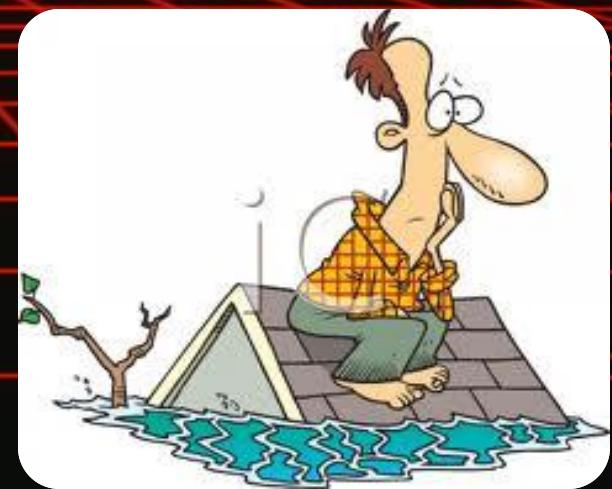
Pencerobohan rizab sungai :

- penempatan setinggan
- gerai

Pembuangan sampah sarap di dalam sungai

Sungai tercemar dengan ‘grey water’ yang mengandungi minyak dan lemak daripada kawasan penempatan dan perniagaan makanan di dalam kawasan rizab

Pencerobohan rizab menyempitkan kawasan rizab dan menyukarkan kerja- kerja penyelenggaraan

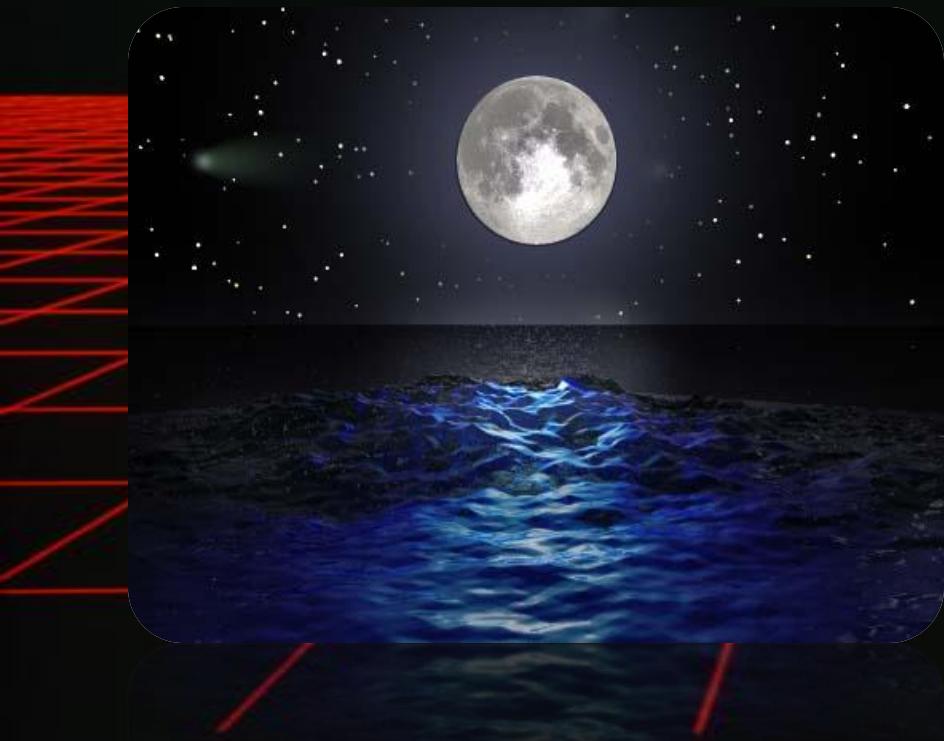
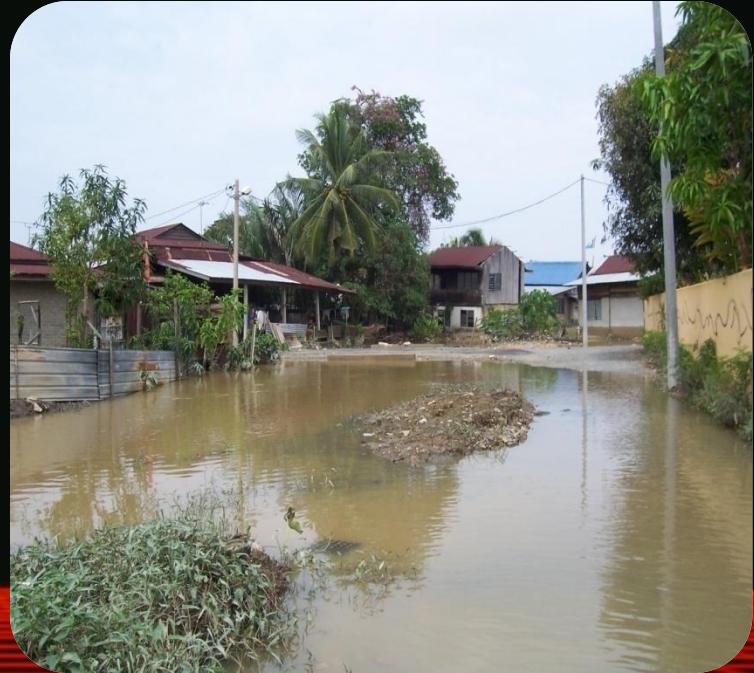
**Berlaku kerana penempatan dibina  
di dalam kawasan dataran banjir**

**Kesan air pasang-surut**

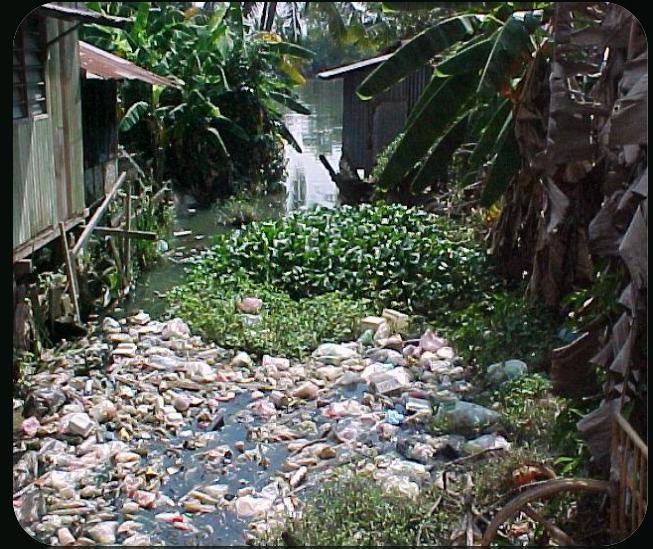
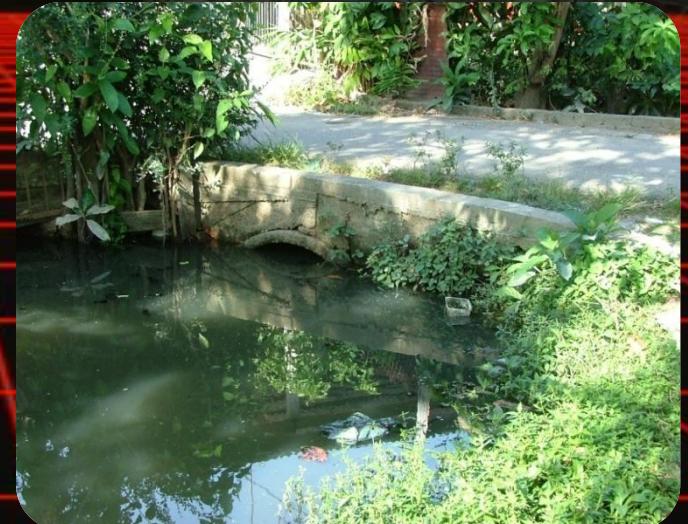
- Sungai yang sempit dan cetek
- Pembinaan pembentung dan lintasan yang tidak sesuai dan menghalang laluan air
- Sampah sarap dan lintasan utiliti menjadi penghalang laluan air
- Tiada pintu kawalan pasang surut

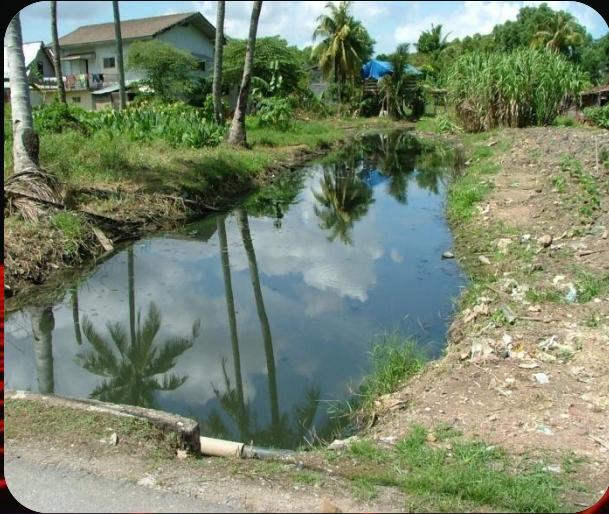
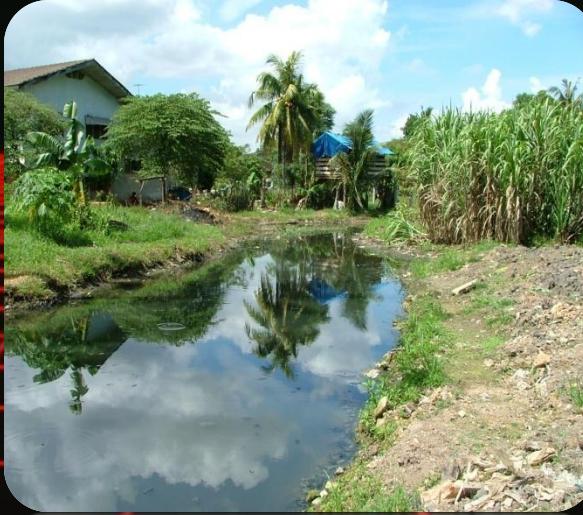
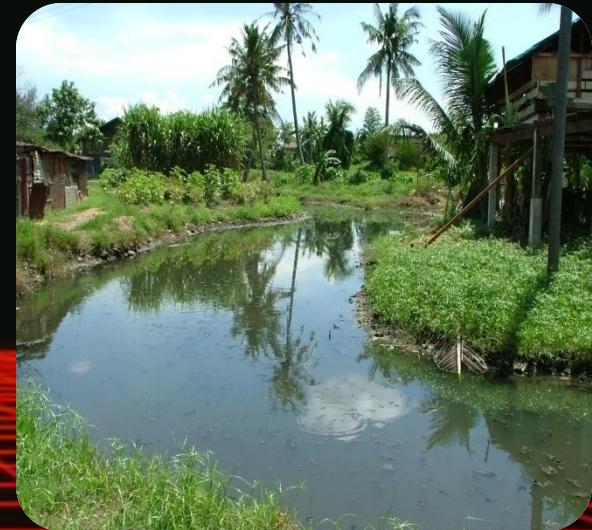
Pengorekan tidak dapat dijalankan dengan sempurna di bahagian hilir Sungai Terus kerana terdapat rumah-rumah setinggan dikiri kanan sungai.

- Mengorek dan melebar Sungai Terus.

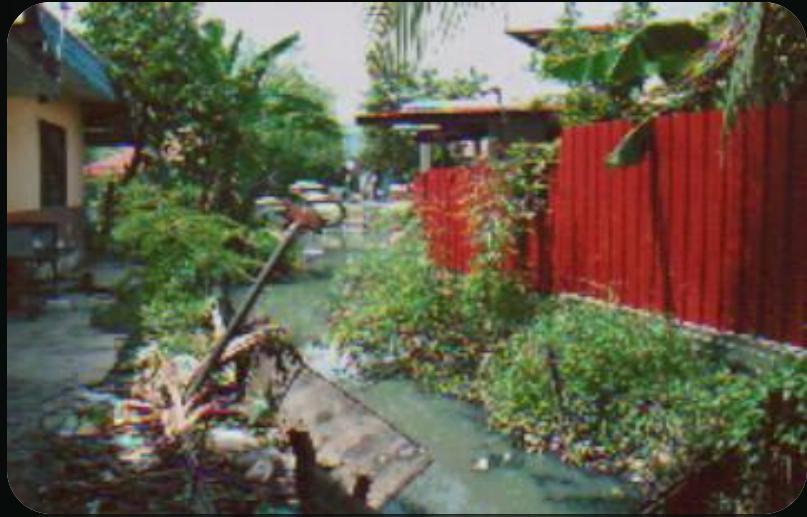
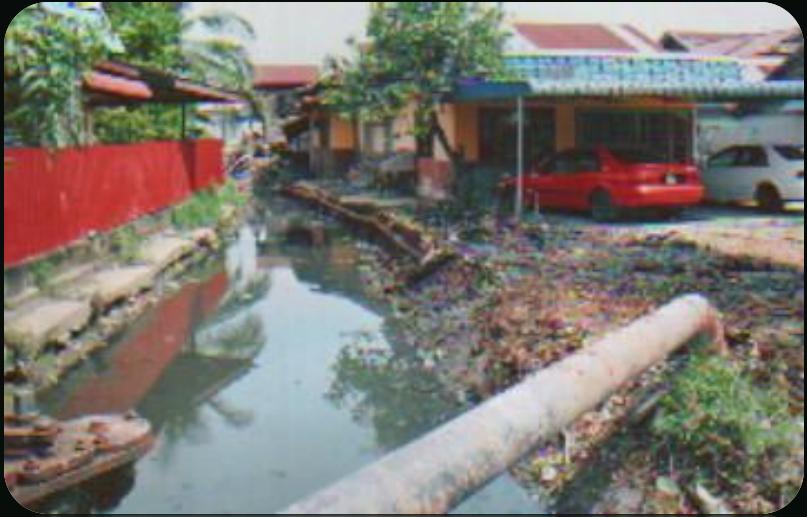
Pengorekan tidak dapat dijalankan dengan sempurna di bahagian ini kerana Sungai Terus kerap terlalu gelap dan rumah-rumah setinggan dikiri kanan sungai.

➤ Mengorek dan melebar Sungai Terus.

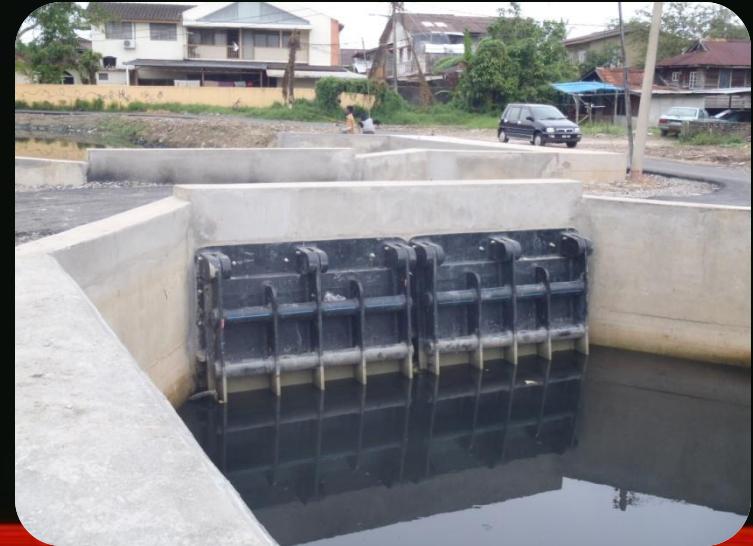
## **Struktur Kawalan Air Pasang Surut ‘Flap gate’ Yang Siap Dibina dan Telah Berfungsi .**
